Iglesia de la Parroquia de Cristo Obrero y Nuestra Señora de Lourdes

Estación Atlántida, Uruguay Ingeniero Eladio Dieste Saint Martin

Plan de Conservación y Manejo

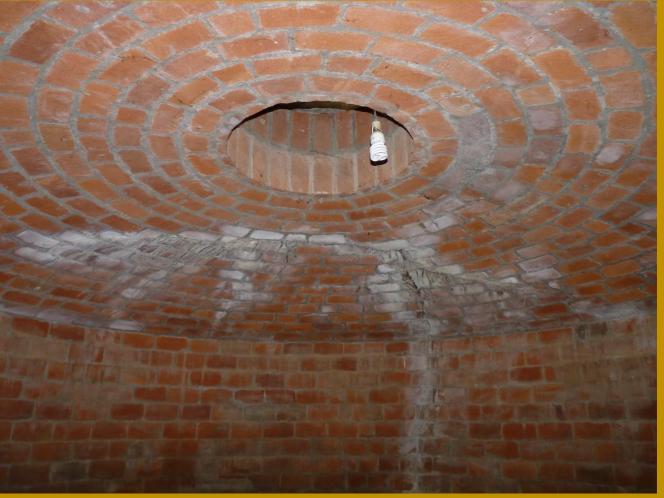
FADU-IC

La cubierta del baptisterio es una cúpula de ladrillos con diez centímetros de espesor sobre la cual se agregó una capa de mortero armado con alambres de 6mm de diámetro. El análisis de cotas arroja los siguientes resultados: entre la cota del intradós de la losa del corredor del baptisterio y la cota del pavimento exterior (donde se colocaron las placas de ónix de las luminarias) hay unos 43 centímetros. Es decir, hay 33 centímetros por encima de la losa de 10 centímetros de espesor antes descrita. A pesar de estos espesores se recomienda limitar

La limitación estructural de origen se ve potenciada por la corrosión de las armaduras de refuerzo, tanto en las paredes como en las cubiertas planas de los corredores. En el cálculo original los refuerzos en las paredes de 2□3 aparecen indicados cada dos hileras. En los estudios realizados esta distribución no pudo ser confirmada. Si bien en las paredes se observan algunos aceros corroídos, en el techo hay zonas donde la oxidación corrosión afecta un alto porcentaje de la superficie, tanto de longitudinales como transversales.

La cúpula está armada en la junta circular de la zona de la linterna, si se deduce de los elementos oxidados corroídos a la vista. En los planos esta armadura no se indica y en las fotos de construcción tampoco se aprecia. Se puede observar una grieta, la cual, por su dimensión y calidad constructiva no responde a una mala respuesta estructural, sino seguramente a alguna carga vertical efectuada desde afuera, posiblemente un vehículo.² Se recomienda cerrar todo acceso de vehículos a la zona oriental del predio.

El trabajo de drenaje y secado de toda el área interna del baptisterio debe ser anterior al proceso de reparación-sustitución de armaduras corroídas. Sin embargo, exceptuando el riesgo de cargas puntuales sobre la losa de techo del corredor, la situación estructural del baptisterio no obliga a acciones de emergencia.

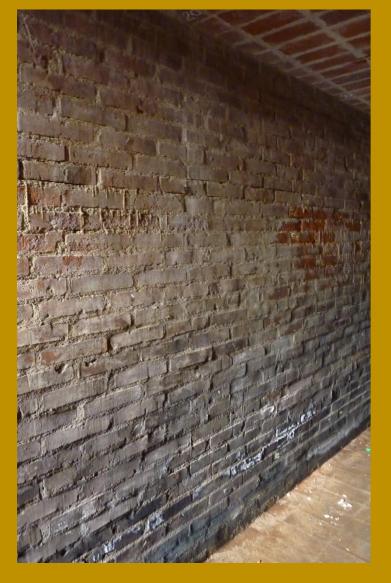
Dada la severa humedad del espacio, se observó desprendimiento de mortero y partes de ladrillo, así como parches de mortero, lo que indica que se han efectuado esfuerzos de reparación anteriormente. También hay presencia de eflorescencias en los paramentos interiores y en la cúpula, donde las sales solubles higroscópicas, que se encuentran en los materiales de construcción, cristalizan ante la presencia de agua o de humedad ambiental.

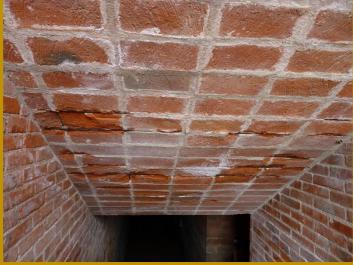
Fotos FADU-IO

Identificac. Localizac.	Lesiones	Comentarios	Acción correctiva	Prioridad
Entorno	Humedad de filtración proveniente de napas. Insuficiente drenaje de agua.	La bomba de extracción de agua no es suficiente para evitar el ingreso de agua que cubre pavimentos y escalones.	Realización de estudio hidráulico que oriente sobre las posibilidades de evacuación de agua en el entorno	
Cúpula	Fisuras/grietas transversales entre junta y mampuestos. Humedad por filtración. Manchados por escurrimiento de agua y disolución de otros materiales. Eflorescencias Sectores reparados.	Se identificaron fisuras/grietas mayores al milímetro que afectan la cubierta del baptisterio	Medidas para evitar el ingreso de agua y control de la humedad ambiente. Reimpermeabilización de cúpula y losas de techo. Reparación de fisuras y grietas.	
Losas de techo	Fisuras Humedad por filtración Erosión de ladrillos por delaminación Pérdida mortero en junta Eflorescencias, Corrosión de armaduras. Sectores reparados.	Zonas con un avanzado estado de corrosión de las armaduras, consistente en pérdidas del mortero de recubrimiento, fuerte reducción del diámetro de las armaduras, desaparición de las mismas y delaminación de ladrillos. Se observaron reparaciones que también se encuentran afectadas. Riesgo de colapso.	Revisión pormenorizada y retiro de todas las partes sueltas. Intervención de las zonas dañadas abarcando la recuperación y	2

Paredes	Humedad por filtración y por capilaridad Erosión de ladrillos por delaminación Pérdida mortero en junta Eflorescencias. Musgo Corrosión de armaduras	Se detectaron zonas con importante contenido de humedad, llegando a más de 1 metro del nivel del suelo. Daño superficial de los ladrillos, mostrando signos de pérdida de resistencia mecánica (<i>Windsor Pin</i>).	tratamiento de las armaduras, mortero y ladrillos. Demolición de las zonas fuertemente afectadas y reconstrucción de las mismas. Apuntalamiento provisorio de dichas zonas para evitar riesgo de colapso. Limpieza mecánica de sectores manchados y afectados por musgo.	
Escaleras	Humedad de filtración. Erosión por abrasión. Faltante de mampuesto.	La abrasión es generalizada. Se advierte rotura parcial en narices de escalones. En las 1as 7 huellas de ambas escaleras se registra en forma no permanente presencia de agua, que altera color y supone riesgo en el uso.

El espesor del mortero que cubre los aceros entre ladrillos es adecuado, entre 2.3 a 3.3 cm, este último en la cúpula. Sin embargo, su porosidad ha inducido a una pérdida de alcalinidad, lo que induce la oxidación y ocasiona la corrosión de las armaduras.

La presión de la napa freática sobre los muros supone la necesidad de sacar el agua en forma permanente. Actualmente hay una bomba, con un pozo aledaño al baptisterio, cuya capacidad y gestión manual no asegura la adecuada evacuación. No se recomienda utilizar inyecciones de hidrófugos a los muros, pues podrían ocasionar presiones que no fueron consideradas en el dimensionado original.

Para explorar la posibilidad de evacuación por pendiente, se analizó la topografía de la zona con un modelo digital satelital. Este estudio demostró la factibilidad de la evacuación natural. Se colocarían drenes rodeando la estructura del baptisterio y un sistema de recolección-conducción a un punto de descarga. Esta solución tiene un costo inicial significativo, debido a todo el movimiento de suelos que implica la obra. El trazado propuesto del colector atravesaría la Ruta 11 y cruzaría un predio privado para descargar el agua en la cuneta de un camino departamental, lo que requeriría solicitar una servidumbre de paso. La ventaja más significativa de esta solución sería que el mantenimiento necesario para que el funcionamiento se mantuviera en régimen sería mínimo, únicamente en caso de obstrucciones o algún arreglo puntual. Para prevenir problemas de erosión en la descarga final se haría un cabezal tipo de alcantarilla, con tamaño acorde a las dimensiones de la tubería. Se recomienda realizar ensayos más amplios para determinar la permeabilidad del suelo en la zona del baptisterio; un relevamiento topográfico más exhaustivo en el trazado posible del colector y cateos de suelos en otros puntos que permitan determinar el nivel de agua, ya que los datos del estudio geotécnico no ofrecen información exhaustiva.

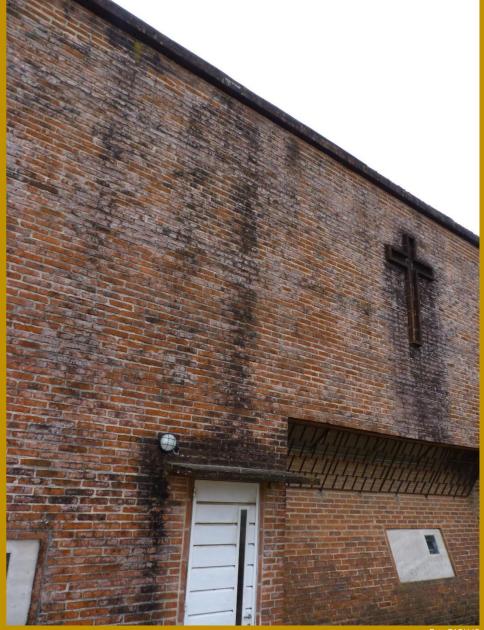
oto FADU-IC

El análisis de deterioros en el intradós de la cubierta no indicó la presencia de agrietamientos estructurales ni afectaciones mayores. Sin embargo, las continuas humedades comienzan a afectar algunas de las tejuelas, al tiempo que se observan algunos tramos de los refuerzos metálicos inferiores con corrosión. Esto se produce tanto por humedad de filtración, pérdida de alcalinidad, así como por contacto con el oxígeno del aire, al ser el mortero de protección de muy poco espesor. En algunos sectores también inciden fallas de construcción, donde quedan los refuerzos cubiertos por menos de un centímetro de mortero, casi a la vista. Equilibrando esto se puede señalar que, dada su distribución en red, cada 25 cm se genera un margen de seguridad muy amplio, lo que permitirá un proceso de reparación y sustitución parcial a lo largo del tiempo.

Identificació Localizació		Comentarios	Acción correctiva recomendada	Prioridad
bóvedas	Fisuras Humedad por filtración de agua Erosión de tejuela por delaminación Pérdida de mortero de junta Eflorescencias, Armaduras corroídas. Mampuesto "suena hueco" Recubrimiento insuficiente de cables	Las zonas con notorio ingreso de humedad fueron detectadas por inspección visual y con cámara termográfica. La erosión por delaminación de los ladrillos y la pérdida del mortero de junta son causadas por la corrosión. Varias zonas con manchas de óxido, fisuración y desprendimiento del mortero de recubrimiento debido a la corrosión de las armaduras. Escasa pérdida de alcalinidad en mortero de junta. No se detectó con Rx presencia de ión Cl'en mortero de junta. Potenciales indican incertidumbre respecto a la corrosión de las armaduras con recubrimiento. Recubrimiento de armaduras insuficiente.	Revisión pormenorizada y retiro de todas las partes sueltas. Intervención de las zonas dañadas abarcando la recuperación y tratamiento de las armaduras, mortero y ladrillos. Saneado del extradós de la cubierta para resolver humedad de filtración. Limpieza mecánica de eflorescencias

Cubierta de	Fisuras/grieta transversal a mampuesto y junta Fisura/grieta entre junta y mampuestos Tejuelas rotas y sueltas Faltante de mampuestos Pérdida de mortero en juntas Parche de mortero Musgo, líquenes y plantas Erosión por abrasión Sectores reparados	Las tejuelas sueltas y rotas están acompañadas de una pérdida de la capa de arena de asiento y eventualmente la rotura de la capa de impermeabilización. Se descubrieron armaduras del tensor principal de la bóveda, en correspondencia con un punto de filtración de humedad. Las mismas se encontraron en buen estado.	Reimpermeabilización incluyendo retiro y reposición de tejuelas livianas, arena y partes sueltas de la capa de impermeabilización, aplicación de nueva impermeabilización, reposición de arena y tejuelas. Reposición de mortero de junta entre tejuelas Eliminación de plantas Reparación de fisuras	
Hornacina	Fisura Erosión de ladrillos por delaminación. Corrosión de las armaduras. Faltante de mampuesto Musgo, líquenes Pérdida de mortero en junta.	Los daños observados son severos en los mampuestos y mortero de juntas debido a un avanzado estado de corrosión de las armaduras, consistente en varias expuestas y cortadas. Riesgo de colapso.	Retiro de capa exterior de ladrillos, tratamiento de armaduras expuestas con inhibidor de corrosión y/o sustitución por nueva armadura con recubrimiento adecuado, reposición de mampostería. Reconstrucción.	4

En general la nave se comporta satisfactoriamente, a pesar del limitado y no siempre adecuado mantenimiento de la cubierta. No presenta afectaciones estructurales. La reparación de la impermeabilización de la cubierta se considera como la acción prioritaria.

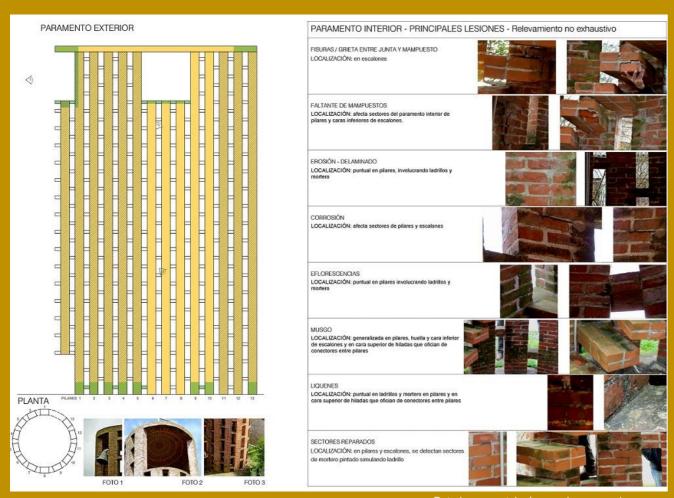
Deterioros y patologías en el campanario. FADU-10

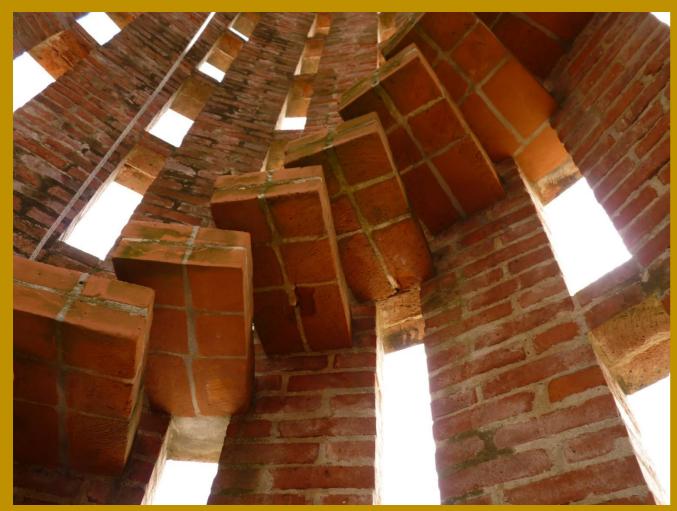
Foto FADU-IC

En la mampostería encontramos reflejado todo el catálogo de afectaciones identificados en el conjunto: fisuras entre el mortero y los ladrillos, delaminaciones; presencia de eflorescencia; así como musgos y líquenes. La continua humedad y la exposición al agua, sumados a la pérdida de alcalinidad de los morteros, han propiciado procesos de corrosión de los refuerzos metálicos, que sin embargo no comprometen de inmediato la estabilidad estructural dada esta fundamentalmente por compresión. Al no existir riesgo sísmico las cargas horizontales quedan restringidas a los vientos, los cuales no significan preocupación dada la múltiple apertura entre los mampuestos de la torre.

Los componentes más comprometidos en su estabilidad son los escalones debido a la corrosión de los refuerzos y agrietamiento de muchos de los ladrillos que los conforman.

Identificac. Localizac.	Lesiones	Comentarios	Acción correctiva recomendada	Prioridad
Escalera	Fisuras Erosión de ladrillos por delaminación y abrasión. Corrosión de armaduras. Faltante y desprendimiento de mampuestos y morteros. Sectores reparados.	La mayoría de los escalones presentan fisuras y varios con armaduras en avanzado estado de corrosión, expuestas y muchas cortadas. Riesgo de colapso. Se observa desgaste generalizado de la terminación superior de los escalones.	Revisión pormenorizada y retiro de todas las partes sueltas. Intervención de las zonas dañadas abarcando la recuperación y tratamiento de las	
Fuste	Erosión de ladrillos por delaminación Corrosión de armaduras. Faltante y desprendimiento de mampuestos y morteros. Eflorescencias. Sectores reparados. Musgo y líquenes.	Fisuras en zona de anclaje de las armaduras de los escalones con el fuste. Algunas armaduras de estribos expuestas. Pérdida superficial de alcalinidad de mortero de junta. Buena alcalinidad a nivel de armaduras. Potenciales indican ausencia de corrosión a nivel de las armaduras con recubrimiento.	armaduras, mortero y ladrillos. Reposición de mampuestos y morteros. Demolición y reconstrucción de escalones fuertemente afectados. Impedir el ingreso de personas por riesgo de colapso. Limpieza mecánica de musgos.	3

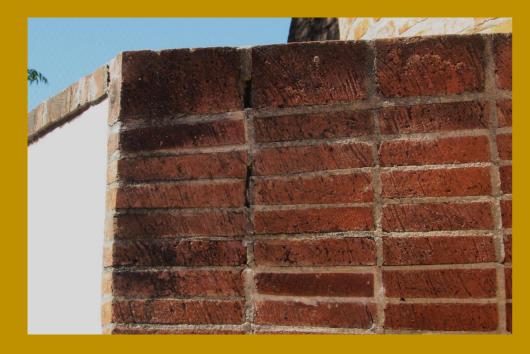
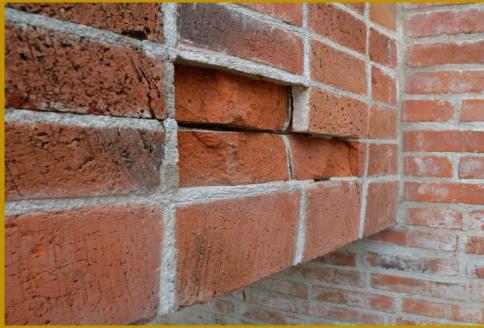
Fotos FADU-I

Dado el proceso de corrosión ya iniciado que determina la delaminación y pérdida de piezas, que aumentará progresivamente determinando un deterioro del componente, y el esfuerzo de corte producido por el peso de la hornacina, se recomienda evaluar un apuntalamiento externo y a mediano plazo su reconstrucción. A diferencia del momento de realización las piezas pueden ser definidas en representación de 3D y su proceso de corte realizado en taller. Ello permitiría un proceso de sustitución progresiva de la capa externa y en especial de los refuerzos metálicos.
